Projektbericht „Autohaus Schweiger, Nesselwang“ (DE) Attraktive Sanierung einer alten Fassade

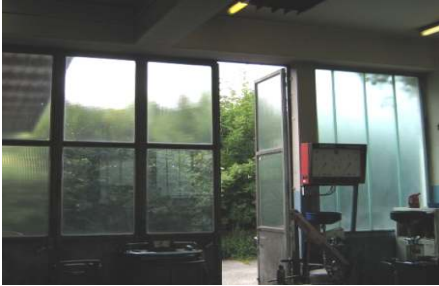
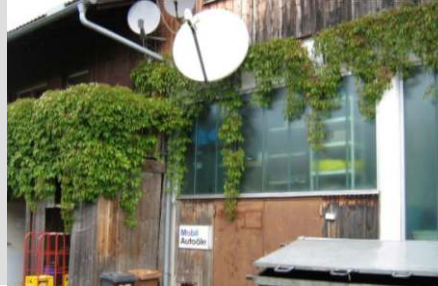
So sah es vorher aus:

Sowohl auf der Front- als auch auf der Rückseite war das alte Autohaus mit Holz und Profilit-Verglasung verkleidet.

Durch die Holzverkleidung wirkte das Gebäude alt und düster. Mit der Sanierung sollte das Gebäude insgesamt aufgewertet und kundenfreundlicher gestaltet werden.

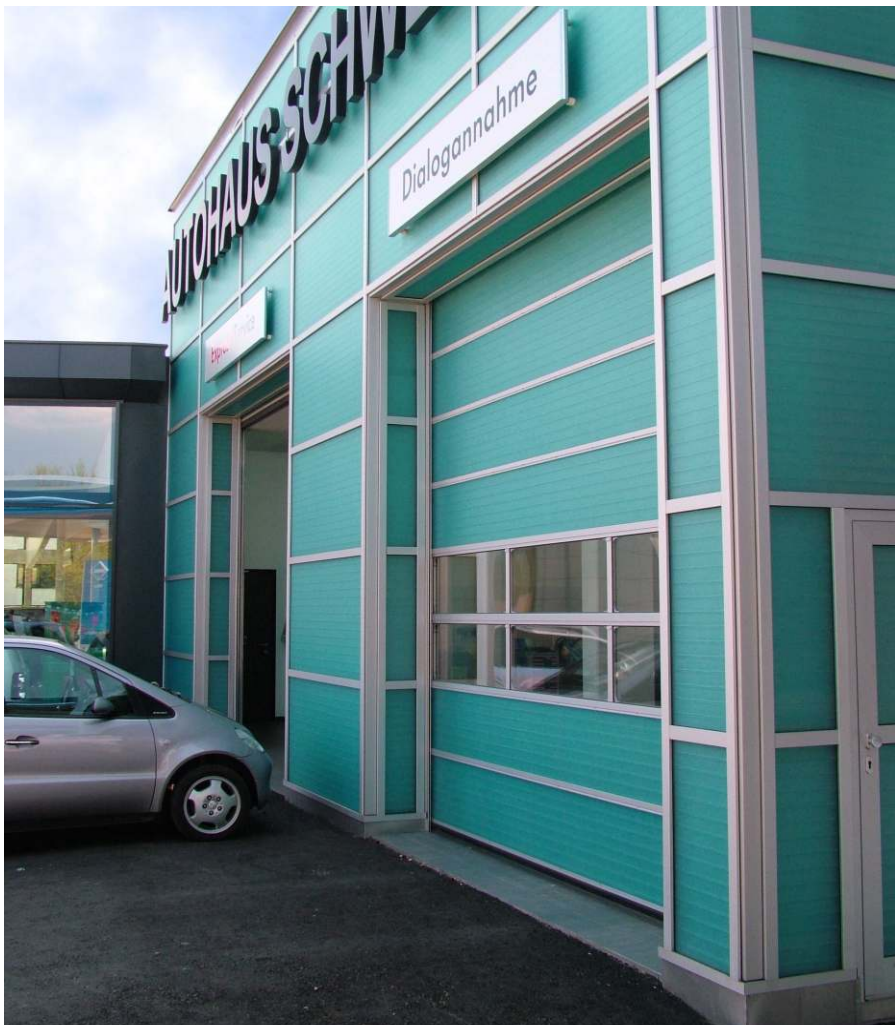
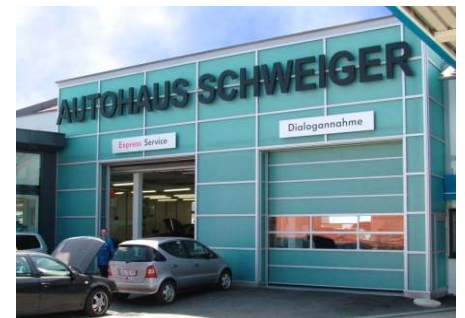
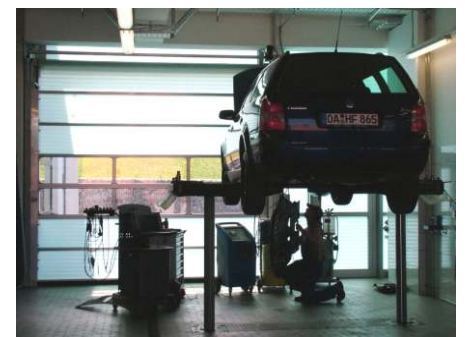
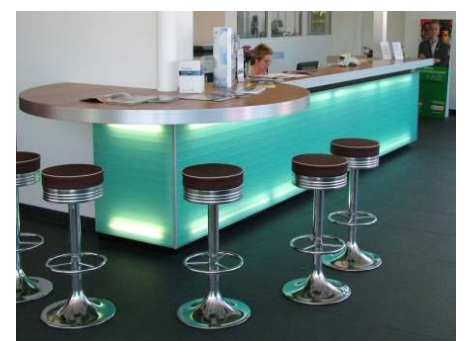
Die positiven Eigenschaften des Materials Fiberglas kamen den Anforderungen der Sanierung entgegen.

Durch das geringe Eigengewicht und die enorme Steifigkeit passt sich Fiberglas

nahezu jeder baulichen Gegebenheit an. Durch die hohe Transluzenz der Fiberglas-Stegdoppelplatten entstehen im Inneren des Autohauses hell durchflutete Arbeitsbereiche, wodurch der Beleuchtungsaufwand bei Tag erheblich reduziert wird.

Der Einsatz von Hubtoren aus Fiberglas und die Verkleidung der Theke mit dem gleichen Material unterstreichen das einheitliche Erscheinungsbild.
